## Protokoll - Ortsbegehung

| Projekt | Pilotprojekt „Erstellung eines Vorsorgekonzeptes Hochwasser und Starkregen für die Kreisstadt St. Wendel“ | |
| Thema | Ortsbegehung Nr. 16 Hoof | |
| Termin | 09.06.2020 09:30 – 12:00 | |

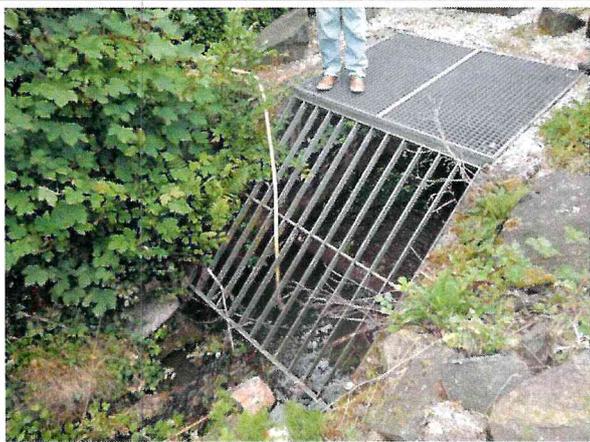
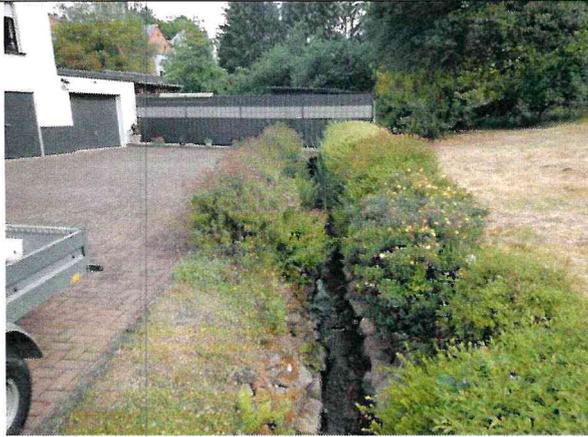
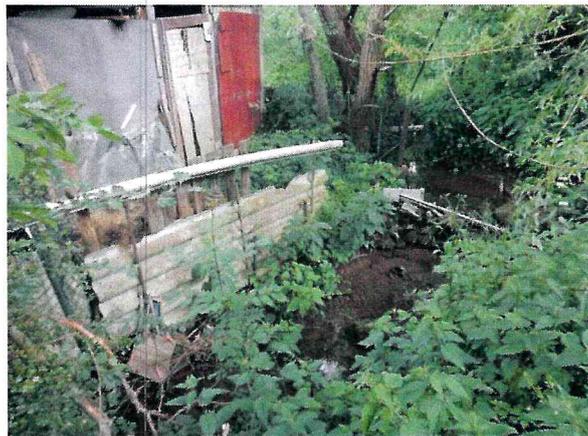
| Nr | Foto/Kartenausschnitt | Anmerkungen |
|---|---|--|
| 1 | <p>Einlauf Bruchwiesbach in die Verrohrung an der Straße Nebenhügel</p> | <p><u>Verlauf des Bruchwiesbachs:</u><br/>Die Ergebnisse der hydraulischen Berechnung passen gut zu den Beobachtungen der Ortskundigen.<br/>Der Verlauf sowie die Verrohrungen und Einläufe des Bruchwiesbachs wurden geprüft und aufgemessen.</p> <p>Einige Abschnitte des Gewässers sind stark bewachsen. Darüber hinaus existieren provisorische „Strömunglenker“ und Ansammlungen von Unrat.</p> |

Bruchwiesbach entlang der Straße Nebenhügel

Bruchwiesbach am Ende der Straße Nebenhügel

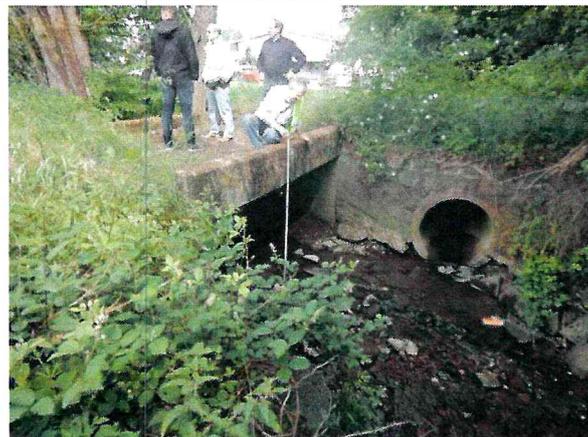
2a

Mündung Bruchwiesbach in den Betzelbach

Brücke über den Betzelbach:

Die Brücke über den Betzelbach, südlich des Dachdeckerbetriebes, wurde durch ProAqua aufgemessen und wird in das hydraulische Modell aufgenommen.

Lt. Herrn Sehmer hat die Brücke stromabwärts die gleiche Dimension und wird entsprechend im Modell angesetzt.

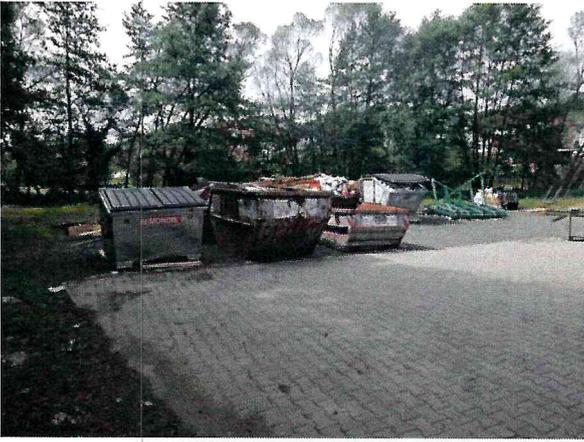
Die Einleitung des Bruchwiesbach in

| <p>2b</p> | | <p>den Betzelbach wurde ebenfalls aufgenommen.</p> <p>Auf dem Gelände des Dachdeckerbetriebs befanden sich zum Zeitpunkt der Begehung mehrere Container und Ablagerungen von Unrat. Im Hochwasserfall kann Material mitgerissen werden und zu einer Verlegung von Bauwerken führen.</p> |

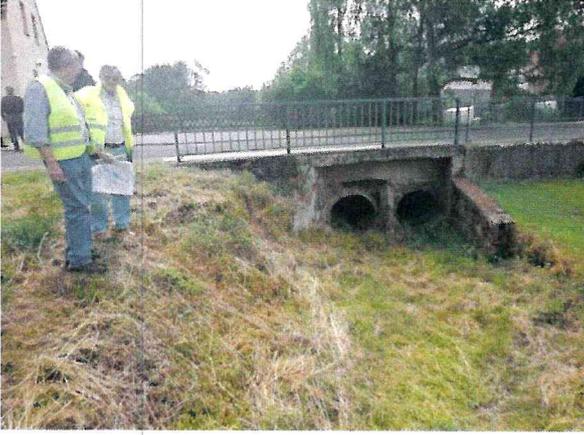
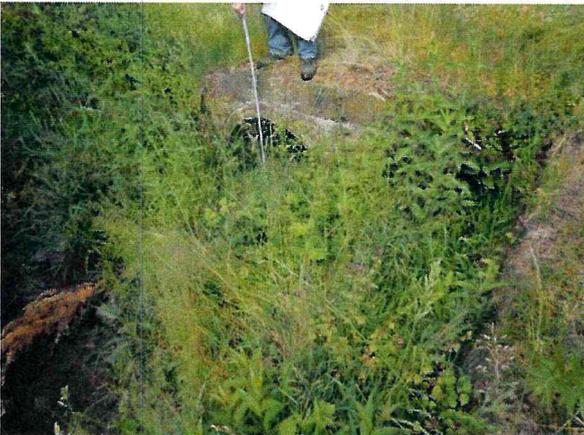
| <p>3</p> | | <p><u>Betzelbach – Vorstadtstraße, Ecke Zum Staffel:</u></p> <p>Unter der Vorstadtstraße verlaufen, zusätzlich zum Betzelbach, linksseitig zwei Durchlässe. Diese Flutöffnungen führen im Hochwasserfall zusätzlichen Abfluss unter der Straße hindurch.</p> <p>Im Zuge einer zusätzlichen Vermessung des Betzelbachs wurden die Durchlässe bereits durch ProAqua aufgemessen und sind im hydraulischen Modell bereits berücksichtigt.</p> |
| <p>Einlauf</p> | | <p>In einem Gespräch mit einer Anwohnerin, wurde über ausbleibende Unterhaltungsmaßnahmen am Gewässer und den Querbauwerken berichtet. Herr Müller schilderte, dass es derzeit schwierig sei, Personal für diese Arbeiten zu finden.</p> |

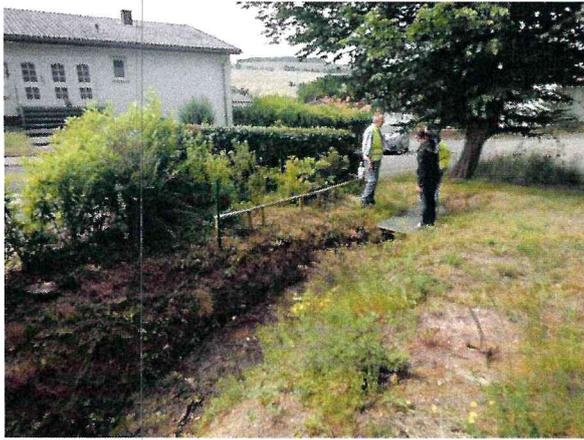
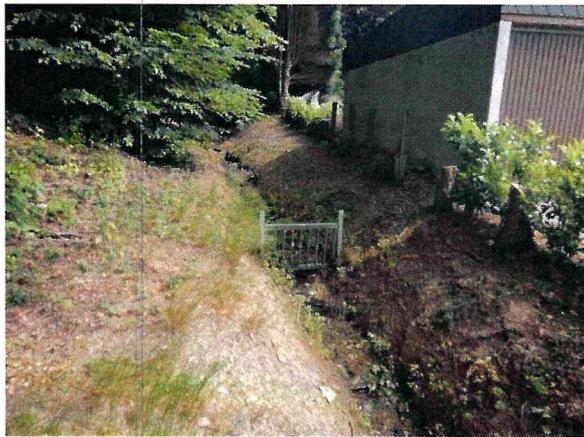
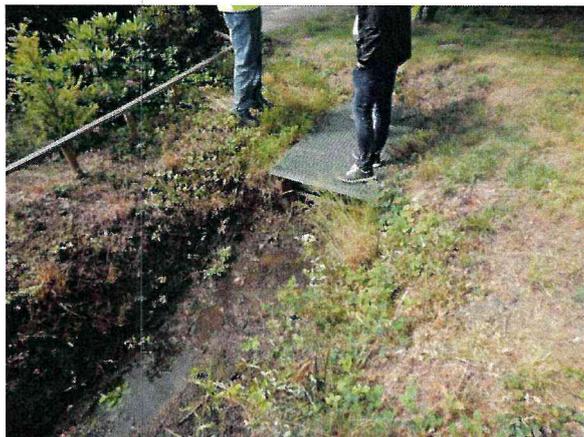
4

Einlauf in die Kanalisation

Am Einlauf, Blick flussaufwärts

Detail des Einlaufs

Kreuzung Baumschulstraße – Zum Sportheim:

Der dortige Einlauf ist häufig überlastet. Bei Überlastung bildet sich ein Fließweg über die Baumschulstraße in Richtung Süden aus.

Zum Zeitpunkt der Begehung war der Einlauf, trotz eines provisorischen Rechens, stark mit Geschwemmsel und Sediment verstopft.

ProAqua hat die Dimension des Einlaufs im Rahmen der Ortsbegehung aufgenommen und prüft die getroffenen Ansätze im hydraulischen Modell.

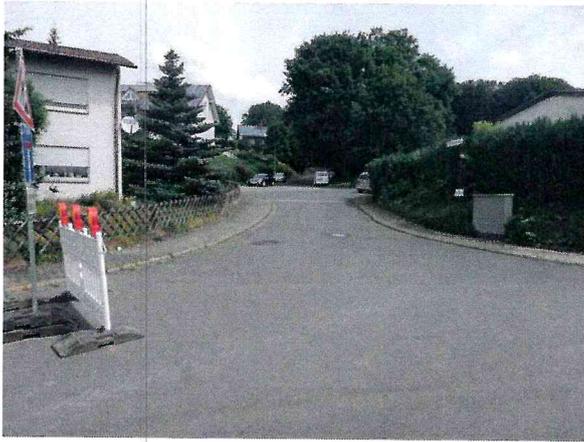
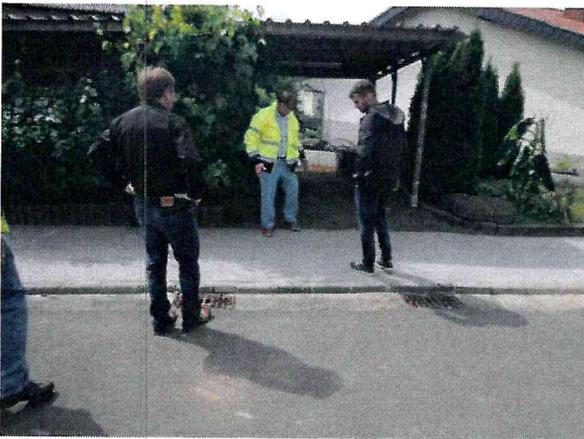
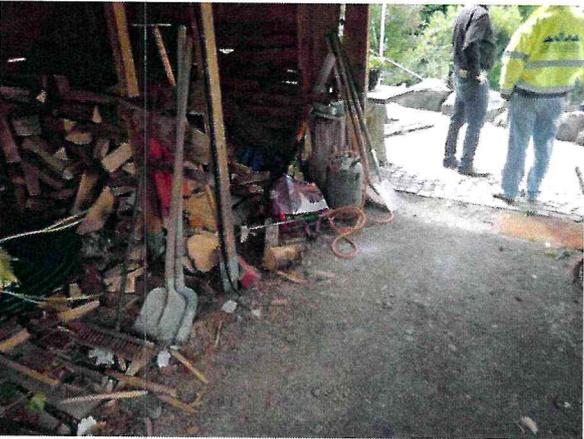
5

Blick straßenaufwärts

Bordstein und Straßeneinläufe an der Rundstraße 10

Carport/Schuppen Rundstraße 10

Im Quetterling an der Kreuzung Rundstraße:

Der in Nr. 4 beschriebene Fließweg aus Richtung Norden fließt direkt auf einen Schuppen/ein Carport in der Rundstraße 10 zu. Die Bordsteine sind an dieser Stelle zu niedrig, als dass sie den oberflächlichen Abfluss ableiten können.

Darüber hinaus wurden zum Zeitpunkt der Begehung Werkzeuge und Brennholz in diesem Schuppen/Carport gelagert. Im Starkregenfall können diese Gegenstände weggespült werden und zum Verlegen von Kanaleinläufen führen.

Während der Begehung wurden hier bereits Maßnahmen im Rahmen der Eigenvorsorge besprochen.

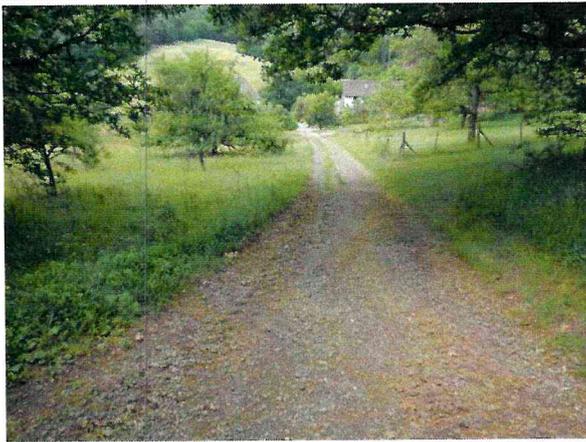
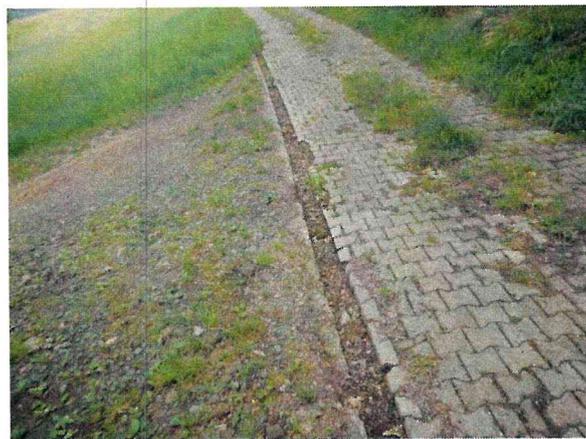
6

Blick in den Schotterweg zur Leitersweilerstraße

Blick entlang des Hangweges

Feldweg östlich der Leitersweilerstraße:

Entlang des geschotterten Feldweges kommt es in Richtung der Leitersweilerstraße bei Starkregen häufig zu Überflutungen. Schlamm und Geröll wird bis auf die Straße und an die Wohnbebauung gespült.

Am oberen Rand des Weges wurde eine Drainagerinne errichtet. Diese führte in der Vergangenheit zu einer Verbesserung der Abflusssituation, schützt jedoch nicht vollständig. Das Problem besteht weiterhin.

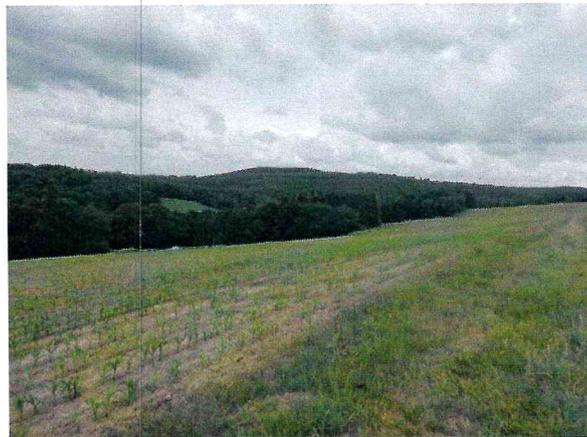
7

Maisfelder im Osten der Leitersweilerstraße:

Die Maisfelder werden als Problemstellen beschrieben. Hier kommt es im Starkregenfall zu einer schnellen Konzentration von Oberflächenabfluss. Damit einhergehend wird Oberboden erodiert und bis auf die westlich gelegene Leitersweilerstraße gespült.

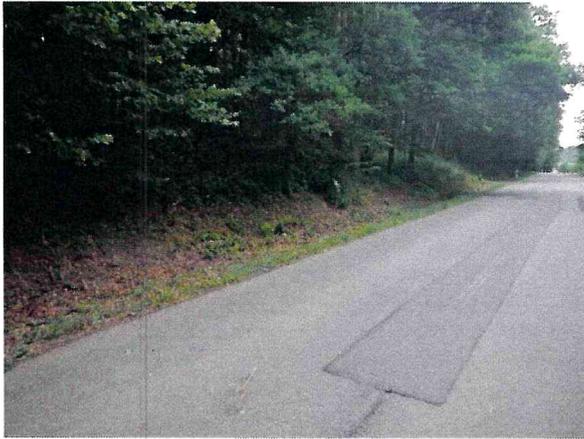
8a

Leitersweilersstraße, Blick Richtung Hoof

Leitersweilerstraße – Ortsauswärts:

Wie bereits unter Nr. 7 erläutert, kommt es auf der Leitersweilerstraße regelmäßig zu Überflutungen und Ablagerungen von Schlamm und Geröll aus den oberhalbliegenden landwirtschaftlichen Flächen.

Die vorhandenen Einläufe und Gräben sind schnell überlastet und verlegt.

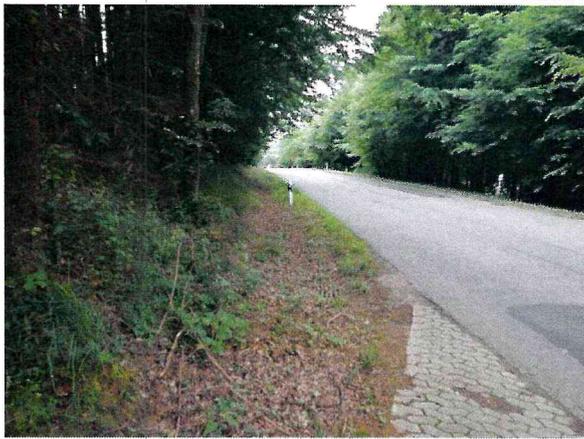
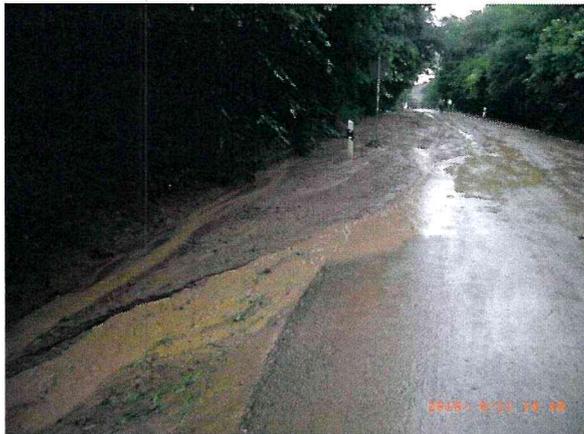
8b

Leitersweilersstraße, Blick Richtung Hoof

Leitersweilersstraße, Blick Richtung Hoof (Starkregen 2018)

ProAqua wurden im Vorfeld der Begehung Fotos vom Starkregenereignis 2018 zur Verfügung gestellt. Die Beobachtungen passen zu den Ergebnissen der hydraulischen Berechnung.

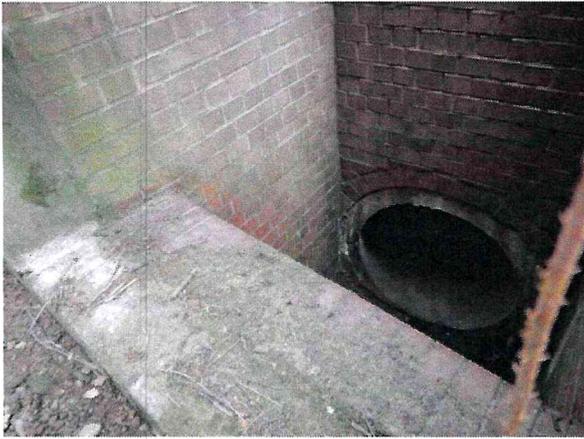
9a

Einlauf des Bornbach in den Regenwasserkanal

Einlauf des Bornbach / Kläranlage:

Nach Ende der Ortsbegehung hat ProAqua den Einlauf des Bornbach, südlich der Kläranlage aufgemessen.

Die Dimensionen der dortigen Einläufe werden mit den Annahmen im Modell abgeglichen.

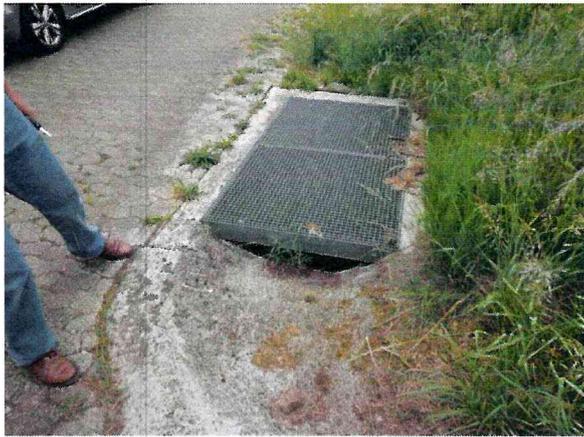
9b

Oberhalbbliegender, hangseitiger Regenwassereinlauf zum Bornbach
