## Protokoll - Ortsbegehung

| Projekt | Pilotprojekt „Erstellung eines Vorsorgekonzeptes Hochwasser und Starkregen für die Kreisstadt St. Wendel“ | |
| Thema | Ortsbegehung Nr. 6 Urweiler | |
| Termin | 03.03.2020 09:00 – 12:00 | |

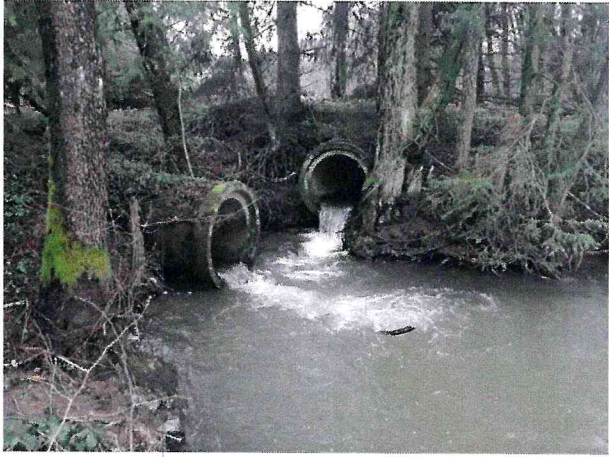
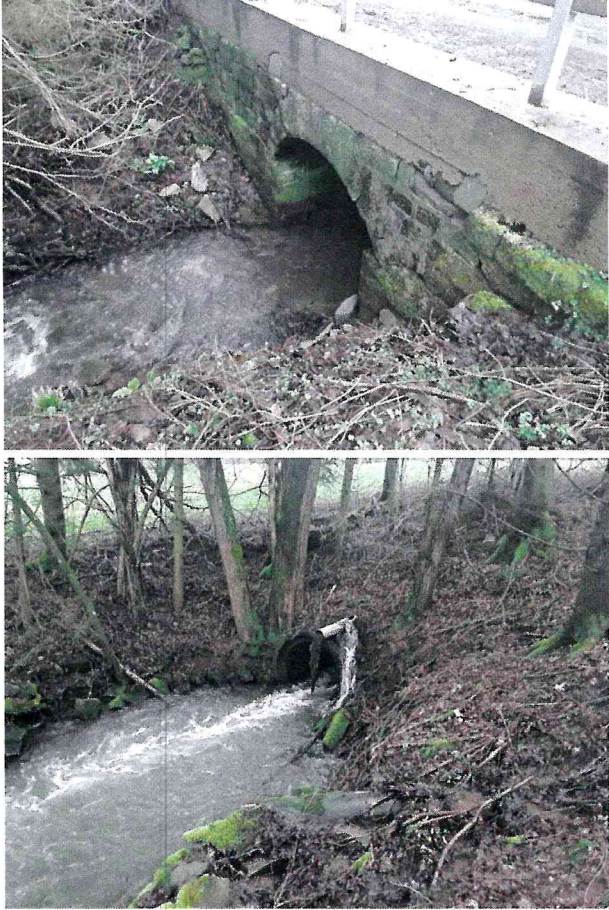
| Nr | Foto/Kartenausschnitt | Anmerkungen |
|---|---|---|
| 1 | | <p><u>Mündung des Trautenbornsgraben in den Steinigtenbach/Löschwasserteich:</u></p> <p>Die Durchlassgeometrien wurden bereits im Rahmen der terrestrischen Vermessung durch ProAqua aufgenommen und sind im hydraulischen Modell korrekt abgebildet.</p> <p>Wie bereits zum Zeitpunkt der Vermessung, konnte das Mönchbauwerk des Gewässers nicht aufgefunden werden (wahrscheinlich wegen vollständigem Einstau).</p> <p>Die berechneten Fließwege wurden plausibilisiert.</p> <p>Seitens der Stadt wird über eine Umnutzung als Rückhaltebecken gedacht. Dazu wäre eine Absenkung des Dauerstaus</p> |

| | | <p>und eine Umgestaltung der Drosselung notwendig.</p> |

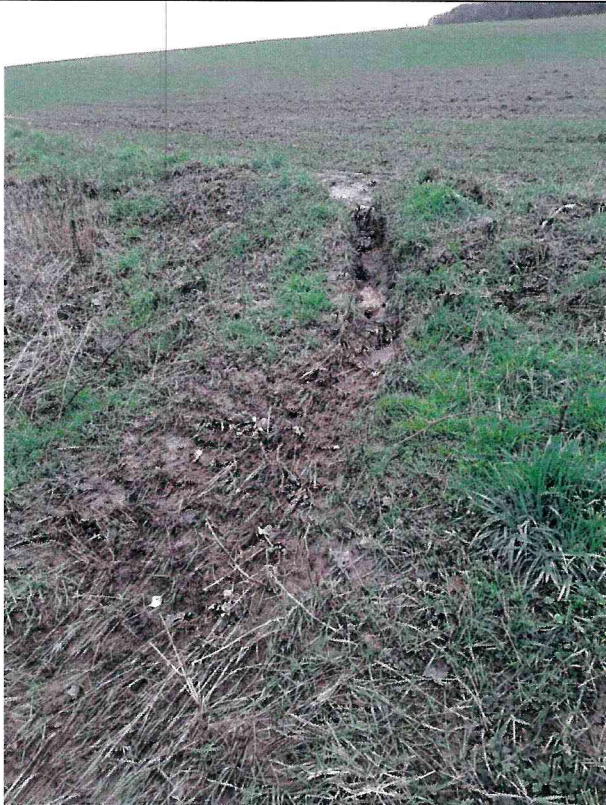
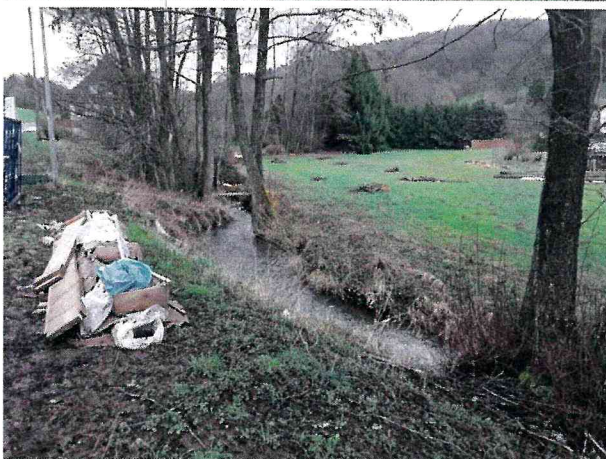
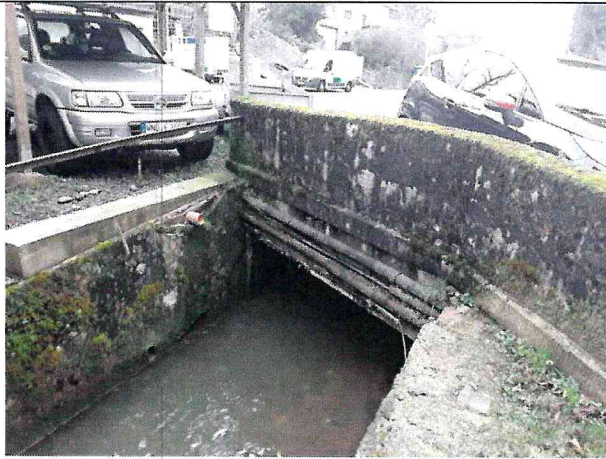
| 2 | | <p><u>Steinigtenbach – Roschberger-Straße:</u></p> <p>Die Berechnungsergebnisse der Starkregenuntersuchung decken sich im Bereich der Roschberger-Straße mit den Beobachtungen der Ortskundigen.</p> <p>Entlang der dargestellten Fließwege wurden in der Vergangenheit bereits Hangrutschungen und Erosionen beobachtet.</p> <p>Die in der Roschberger Straße eingebaute Rinne hat bei den letzten Starkregenereignissen teilweise gewirkt, stellt sich jedoch als Gefahrenstelle für Radfahrer heraus. Ggf. ist eine Umgestaltung denkbar.</p> <p>Zum Zeitpunkt der Begehung wurde eine große Menge von Brennholzstapel, Gehölz und Unrat entlang des Ufers des Steinigtenbachs vorgefunden.</p> <p>Herr Jung und Herr Zeyer schlugen vor, das Betongeländer der Brücke durch ein Gittergeländer zu ersetzen. Dadurch können der Aufstau verringert und der Oberflächenabfluss in Richtung Haupt-</p> |

straße verbessert werden.

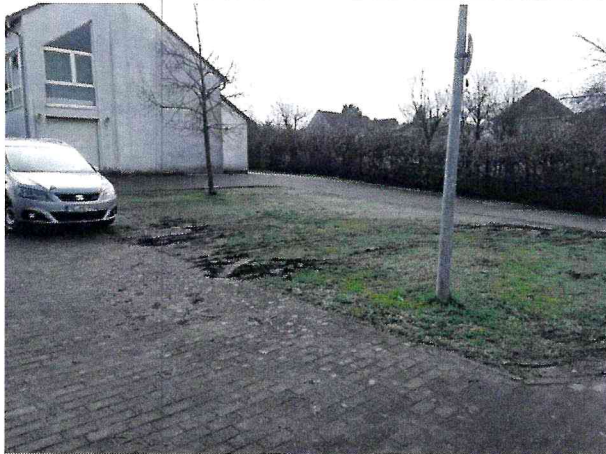
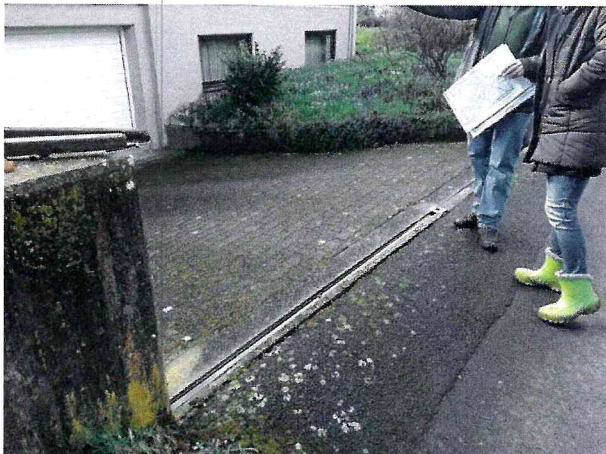
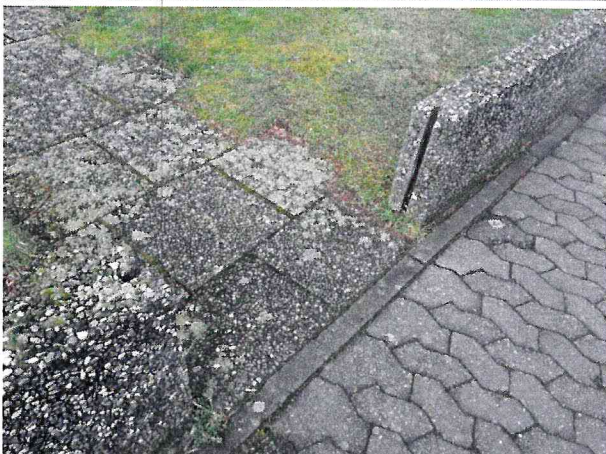
3

#### Am Kulturzentrum:

Die berechneten Fließwege und Überflutungsflächen passen zu den Beobachtungen vergangener Ereignisse.

Die Ortskundigen berichteten von starken Betroffenheiten einzelner Wohnhäuser. Zum Teil haben diese, im Rahmen der Eigenvorsorge, Vorkehrungen für zukünftige Ereignisse getroffen (z.B. Absperrvorrichtungen).

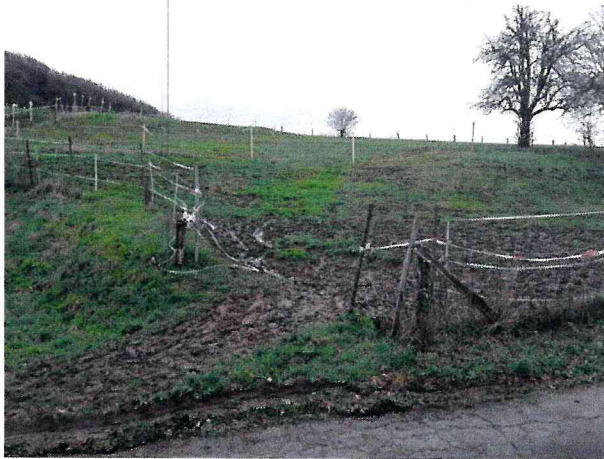
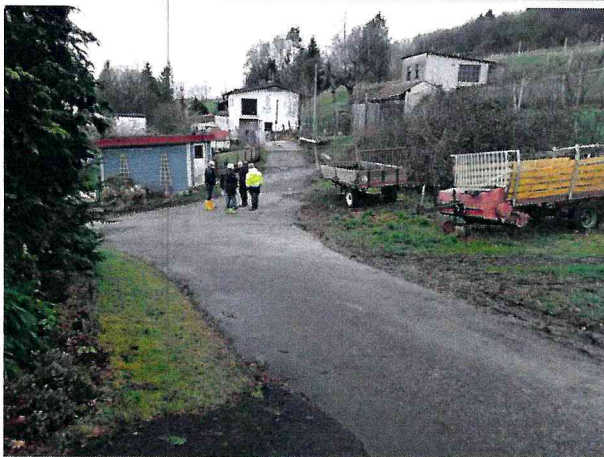
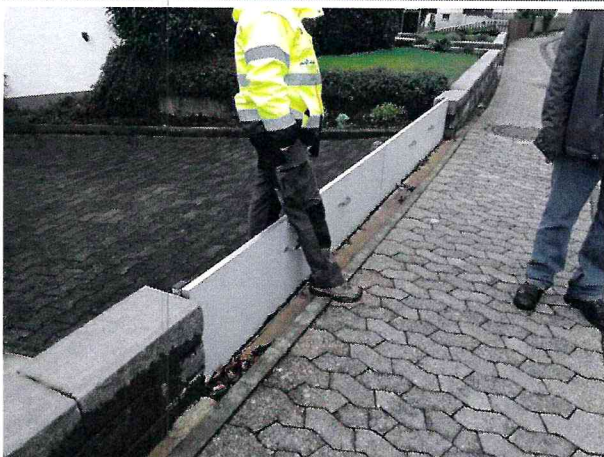
4

#### Dörrwies:

Bereits im Vorfeld der Ortsbegehung wurden ProAqua Fotos und Videos durch Familie Dubanowski bereitgestellt. Niederschlagswasser sammelt sich auf den Feldern und folgt dem Gefälle in Richtung der Wohnbebauung.

Die berechneten Fließwege und Überflutungsflächen decken sich mit den vorliegenden Fotos/Videos und wurden im Rahmen der Ortsbegehung plausibilisiert.

Auch hier haben einige Anwohner im Zuge der Eigenvorsorge Schutzmaßnahmen an der Wohnbebauung getroffen (Sandsäcke, Absperrbauwerke).

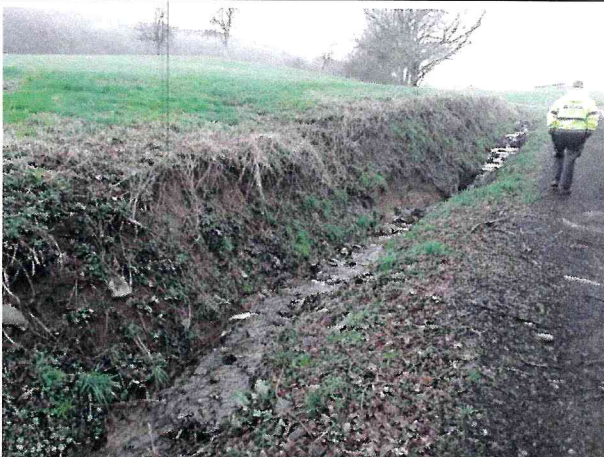
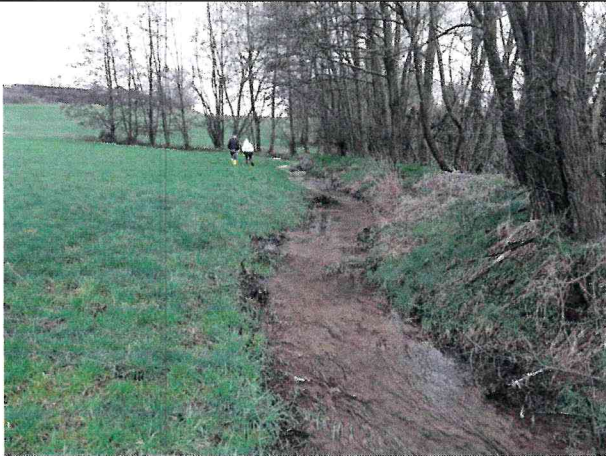
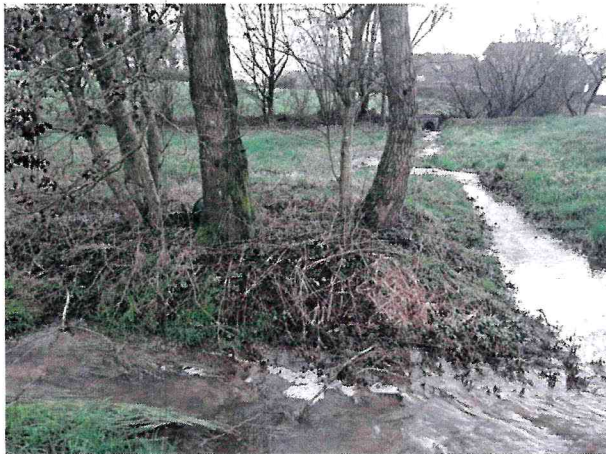
5

#### In der Rumbach:

Die berechneten Ausuferungen des Rumbachs und des Reidelsfeldgraben wurden plausibilisiert.

In diesem Bereich kommt es regelmäßig zu einer Überlastung der Gewässer. Es findet eine Regenwassereinleitung in den Reidelsfeldgraben statt.

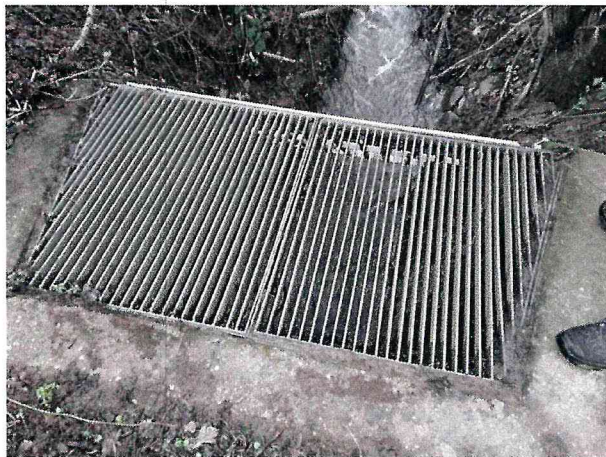
6

Hauptstraße, Ecke Plattwies:

Der Einlauf in die Verrohrung des Rumbach wurde durch ProAqua bereits im Rahmen der Vermessung aufgenommen.

Die Berechnungen stimmen mit Beobachtungen aus der Vergangenheit überein.

Der ALKIS-Gebäude-Datensatz ist an dieser Stelle nicht vollständig. Er wird im Anschluss an die Begehung um ein Trafo-Haus/Umformer (Risikoobjekt) ergänzt.
