## Protokoll - Ortsbegehung

| Projekt | Pilotprojekt „Erstellung eines Vorsorgekonzeptes Hochwasser und Starkregen für die Kreisstadt St. Wendel“ | |
| Thema | Ortsbegehung Nr. 12 Bliesen | |

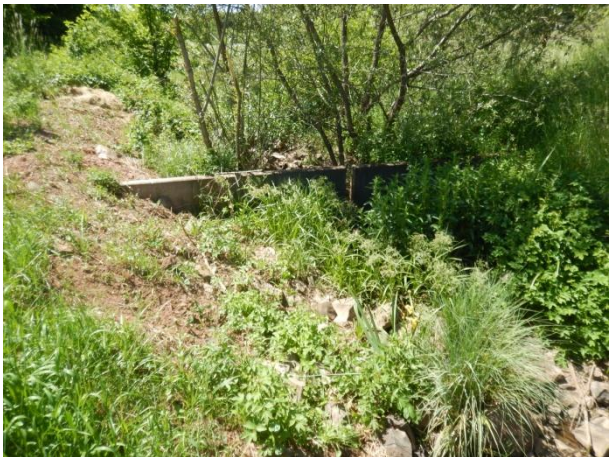
| Nr | Foto/Kartenausschnitt | Anmerkungen |
|---|---|---|
| 1 | | <p><u>Minigolfplatz (Höhwiesgraben)</u></p> <p>Die Durchlässe wurden mit Zollstock vermessen und entsprechend aufgenommen.</p> <p>Oberhalb des Minigolfplatzes ist ein kleiner Rückhalteraum vorhanden, welches mit einer geschlitzten Schwelle betrieben wird.</p> <p>Die Fläche ist bei Niederschlag regelmäßig bespannt.</p> |

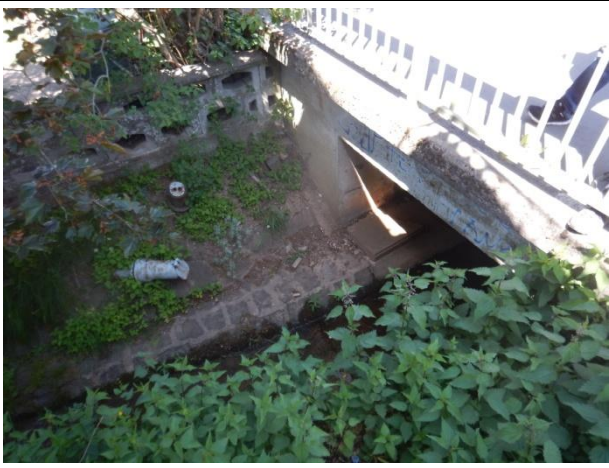
| 2 | | <p><u>Flächenbachstraße:</u></p> <p>Der Durchlass ist größer als im Modell angenommen. Die Geometrie wurde aufgenommen.</p> <p>An dieser Stelle sind keine Hochwasserprobleme bekannt.</p> |

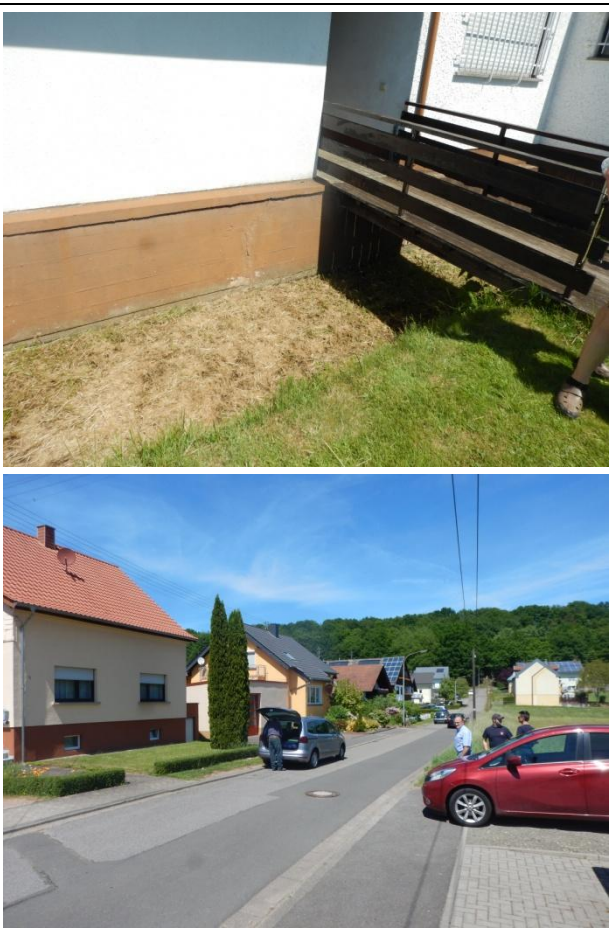
| 3 | | <p><u>In der Aue:</u></p> <p>Diese Straße ist regelmäßig von Überflutungen der Blies betroffen (wie der Name vermuten lässt). Die Anwohner berichten, dass Wasser aus der Blies hinter den Häusern durch die Gärten auf die Straße strömt.</p> <p>Einige Anwohner schützen sich durch kleine Mauern und ermöglichen ein schadfreies Abfließen bei einer Ausuferung.</p> <p>Die Blies-Brücke der Straße „In der Aue“ scheint nicht begrenzend zu wirken. Die Ausuferungen entstehen schon flussaufwärts der Brücke.</p> <p>Unter der Bebauung führt ein Graben durch, der im Hochwasserfall das Wasser auf die andere Straßenseite leitet. Der Auslass ist stark bewachsen.</p> |

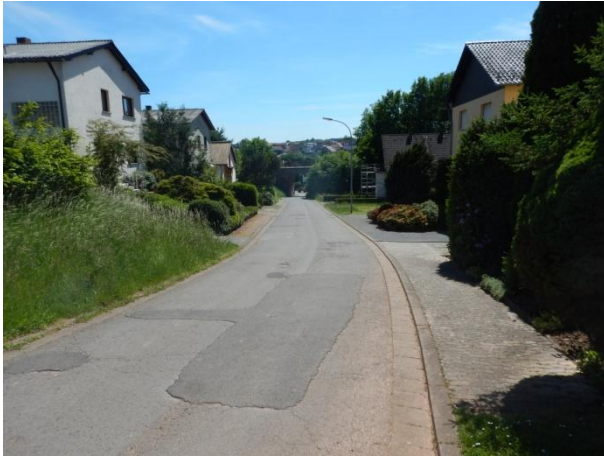
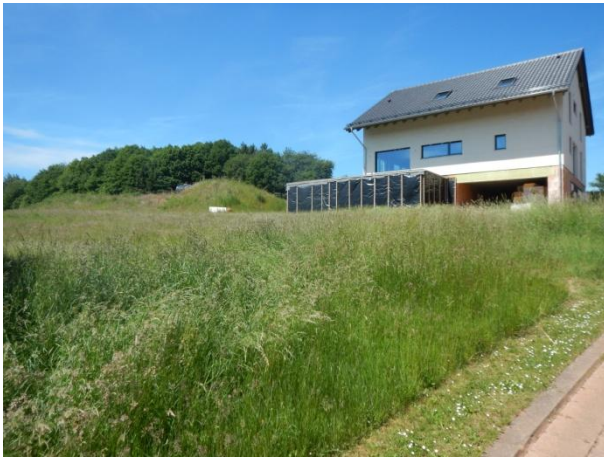
4

#### Namborner Straße:

In der Hanglage fließt das Wasser über die Namborner Straße in den Ort.

Dabei sind allerdings auf dem Fließweg keine Häuser betroffen. In der Kurve unterhalb des Bahndurchlasses wurden zusätzliche Bordsteine als Schutz gesetzt.

Das Hangwasser fließt über eine Senke nach Bliesen. Direkt hinter der Senke im Feld wird das Haus im unteren Bild gebaut. Das Haus ist bisher noch nicht betroffen gewesen (befindet sich aber auch noch im Bau).

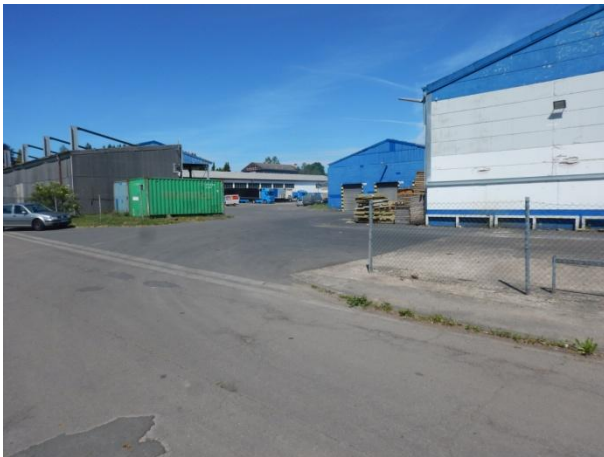
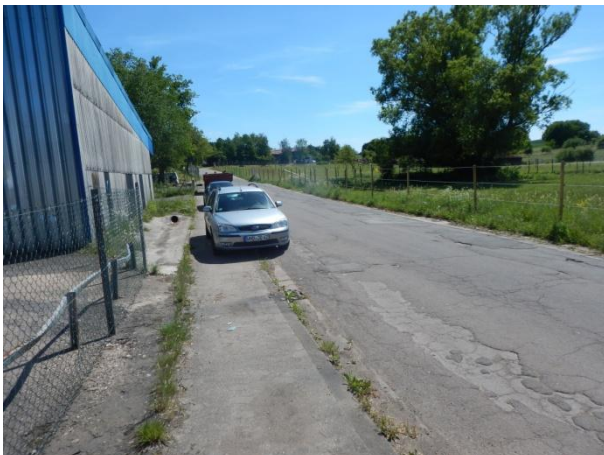
5

#### Gewerbegebiet Hungerthal:

Ausuferungen nach Norden sind bekannt. Fließwege in das Gewerbegebiet, sowie Überflutungen der Lageräume kommen regelmäßig vor.

Die Entwässerung der Fläche über einen Durchlass führt teilweise zum Rückstau aus dem Mockenbach.

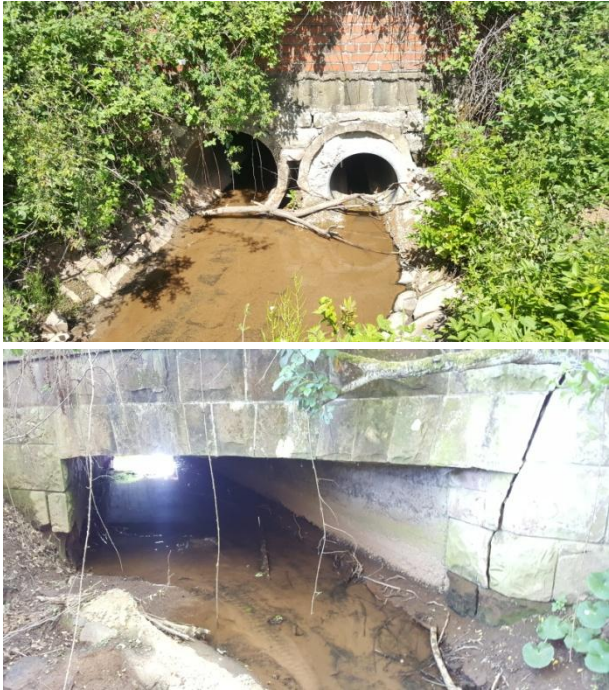
| 6 | | <p><u>Reithalle / Mockenbach Unterlauf:</u></p> <p>Die Durchlässe im Mockenbach unter der L134 (St. Wendeler Str.) und der Nebenstraßen wurden während der Begehung eingemessen.</p> <p>Die Reithalle an der Kläranlage war beim Starkregenereignis im Juni 2018 betroffen (Reitplatz fast vollständig überflutet).</p> |
