## Protokoll - Ortsbegehung

| Projekt | Pilotprojekt „Erstellung eines Vorsorgekonzeptes Hochwasser und Starkregen für die Kreisstadt St. Wendel“ | |
| Thema | Ortsbegehung Nr. 4 Niederlinxweiler | |

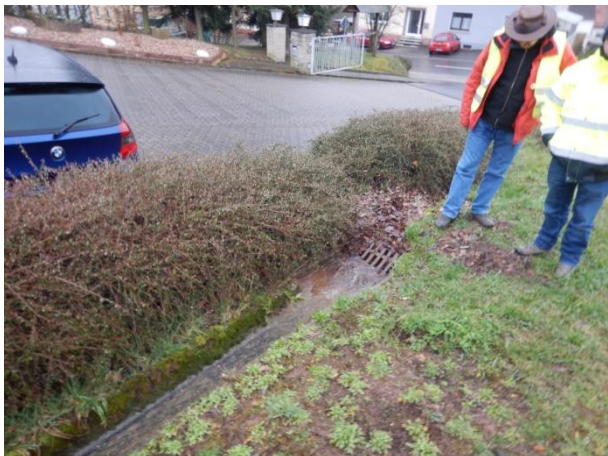
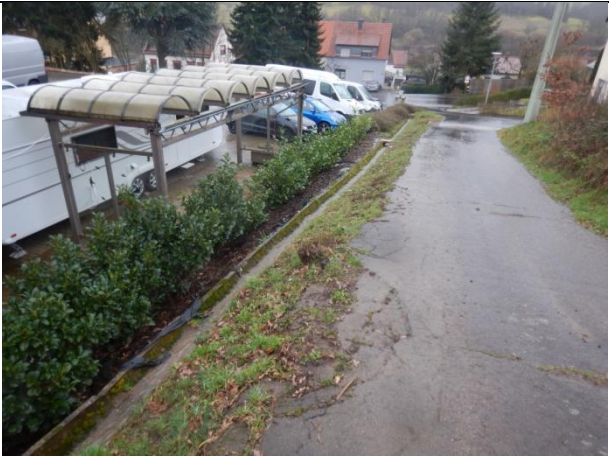
| Nr | Foto/Kartenausschnitt | Anmerkungen |
|---|---|---|
| 1 | | Oberlinxweilerstraße am Wischlingbach: Fließwege wurden geprüft und für plausibel befunden. Laut einem Anwohner ist der dortige Einlauf in die Kanalisation regelmäßig überlastet. |

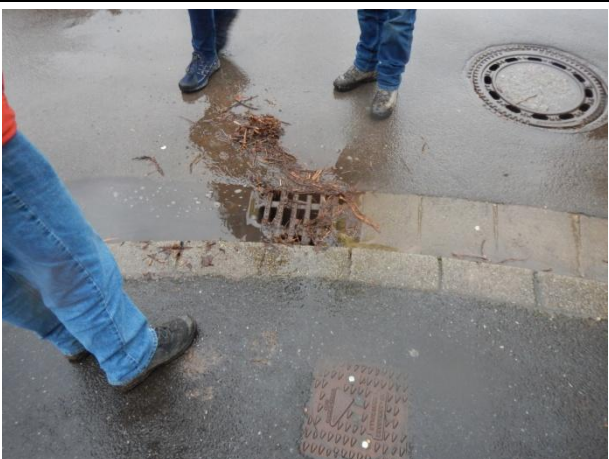
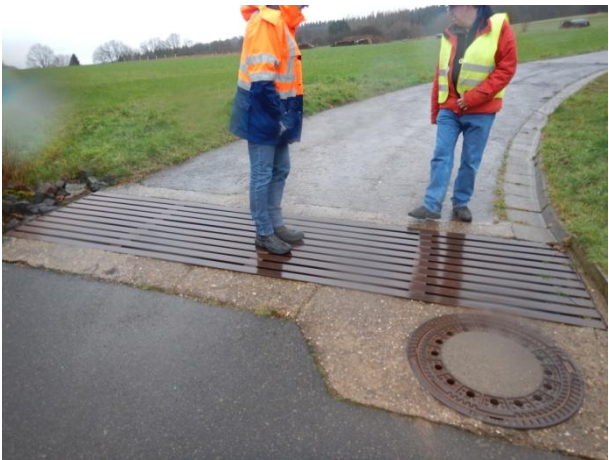
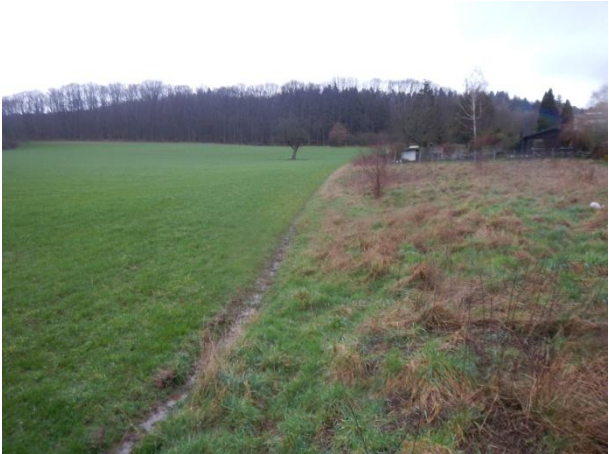
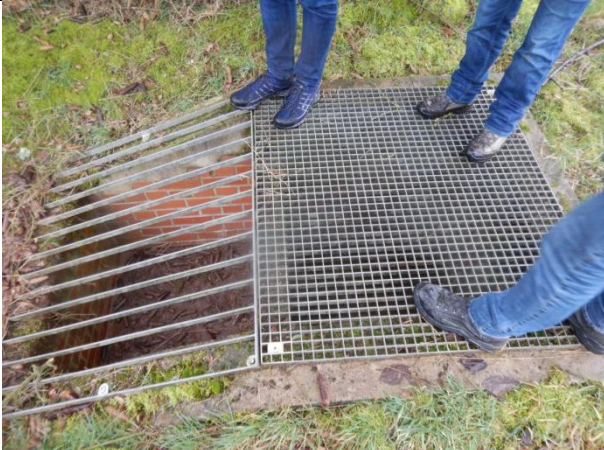
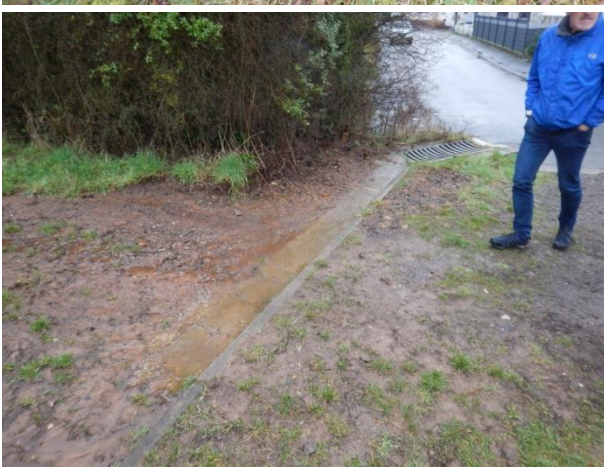
| 2 | | <p>Oberlinxweilerstraße, Ecke Krämersberg:</p> <p>Die berechneten Fließwege wurden bestätigt. Inhaber der Cogipharm GmbH berichtete über regelmäßigen Einstau seiner Parkflächen und Rückstau aus der Blies. Die Einläufe der Kanalisation waren zum Zeitpunkt der Begehung teilweise verlegt.</p> <p>Krämersberg:</p> <p>Weitere Einläufe in die Kanalisation (Trennsystem) wurden erfasst. Im Anschluss an die Begehung wird die Integration in das hydraulische 2D-Modell geprüft.</p> |

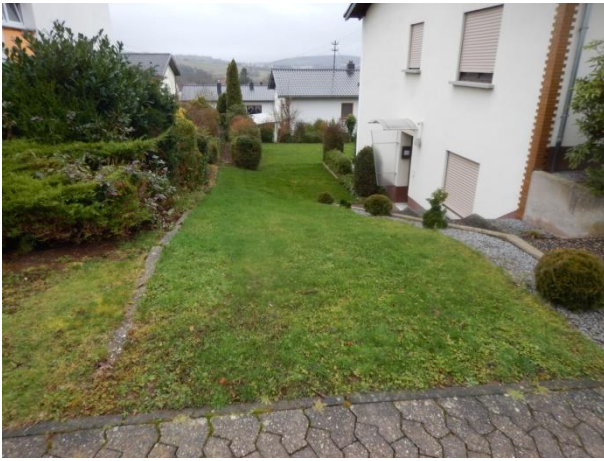
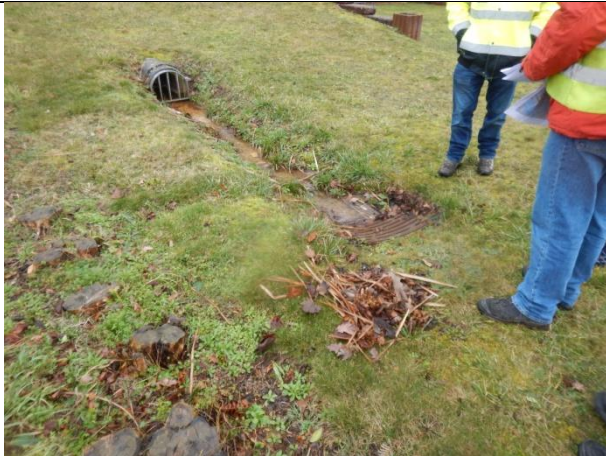
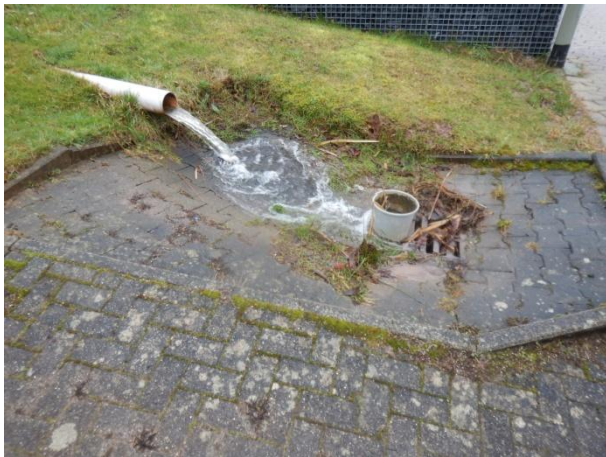
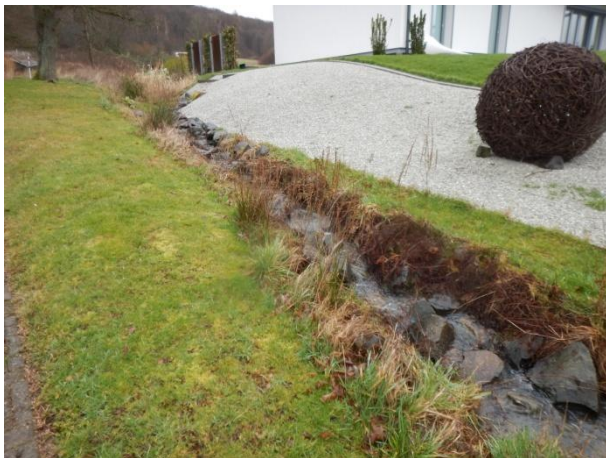
| 3 | | <p>Dr.-Albert-Schweitzer-Straße:<br/>Fließwege wurden abgeglichen. Einlauf in die Kanalisation wurde verlegt vorgefunden.</p> |

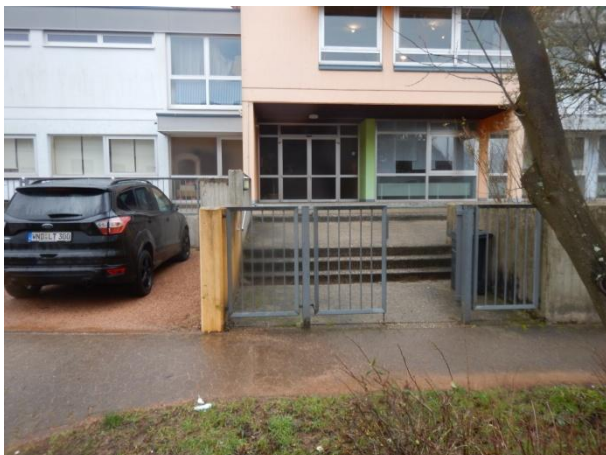
4

Kindergarten St. Martin:  
Bisher wurden am Kindergarten keine  
Betroffenheiten durch Starkregen beobachtet.

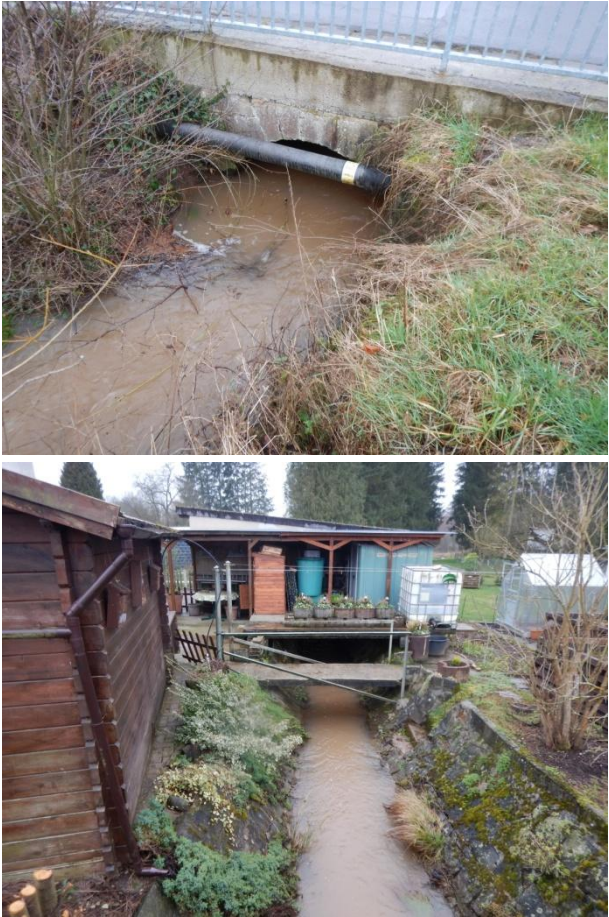
| <p>5</p> | | <p>Brücke des Rodenbach an der Steinbacher Straße:</p> <p>Das Brückenbauwerk wurde aufgemessen. Im Oberwasser der Brücke wurden Bauwerke über den Rodenbach errichtet. Diese bedingen bei Hochwasser einen Aufstau und beeinflussen die Ausprägung des Hochwasserereignisses.</p> <p>Die abflusswirksamen Querschnitte wurden aufgenommen und werden im Rahmen der hydraulischen Modellierung berücksichtigt.</p> |

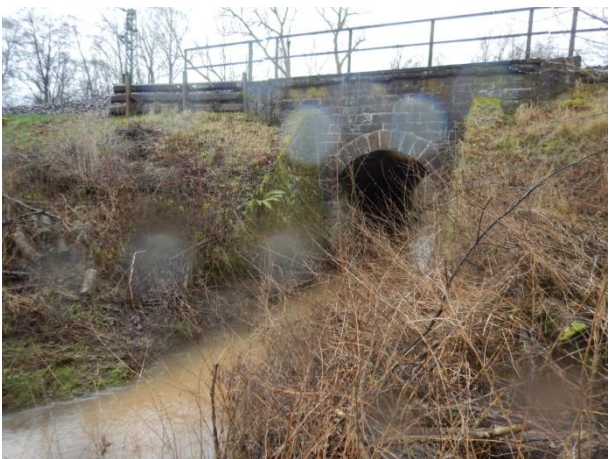
| <p>6</p> | | <p>Durchlass des Rodenbach unter dem Bahndamm:</p> <p>Die angesetzte Durchlassgeometrie wurde geprüft und wird im Nachgang der Begehung im hydraulischen Modell aktualisiert.</p> |

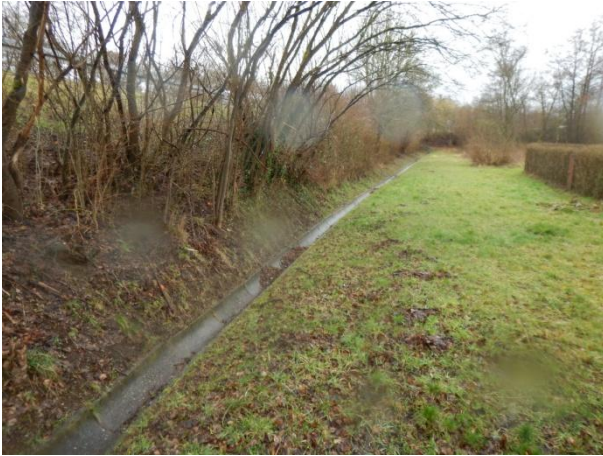
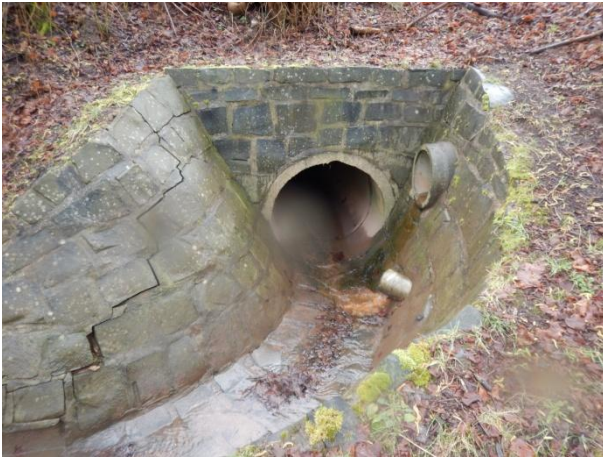
7

Blies Rückstau im Bereich „Vor Hülse-  
rech“:

Die HWGK-Flächen passen zu den beo-  
achteten Überflutungen. Das Hoch-  
wasser der Blies drückt sich durch den  
Durchlass zurück.

Die Durchlassgeometrie wurde aufge-  
nommen.
