## Protokoll - Ortsbegehung

| Projekt | Pilotprojekt „Erstellung eines Vorsorgekonzeptes Hochwasser und Starkregen für die Kreisstadt St. Wendel“ | |
| Thema | Ortsbegehung Nr. 3 Oberlinxweiler | |
| Termin | 11.02.2020 13:00 – 15:45 | |

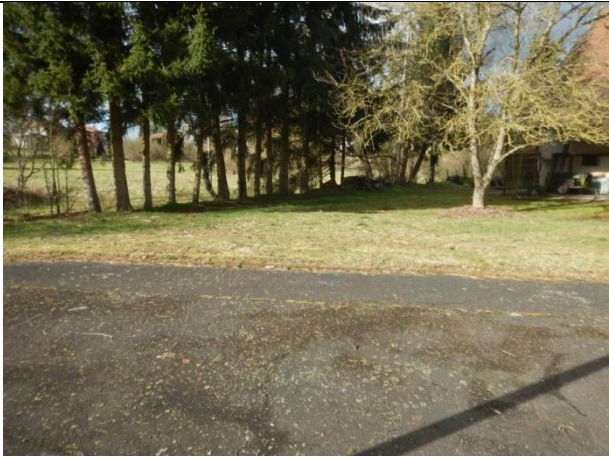
| Nr | Foto/Kartenausschnitt | Anmerkungen |
|---|---|---|
| 1 | | <p>HWGK-Flächen sind plausibel, Damm entlang des Wurzelbaches zum Schutz der Bebauung vorhanden. Fließwege zwischen den Häusern sind richtig.</p> <p>Unterführungen der Bahn und der B41: Blieswasser staut in das Keimbachgebiet zurück. Durchlass des Keimbachs unter den Dämmen wird noch von ProAqua erfasst. Sonst keine Probleme am Keimbach, auch das Krankenhausgebiet ist hochwasserfrei. Von dem Keimbachhof und dem Billerbornerhof sind keine Probleme bekannt.</p> |

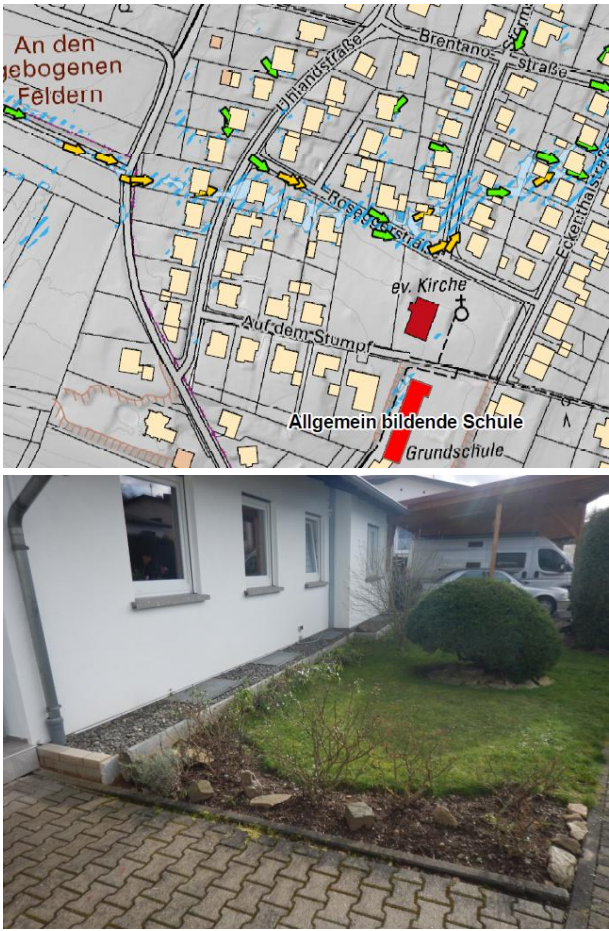
| 2 | | <p>Bereich Eckenthalstraße/Neubaugebiet: Fließwege sind plausibel, Abgleich mit Meldungen der Feuerwehr stimmt überein. Vorhandenen Objektschutz Uhlandstraße dokumentiert. Überflutungen z.T. aus Kanalnetzüberlastungen bzw. nicht vorhandener Rückschlagklappen.</p> |

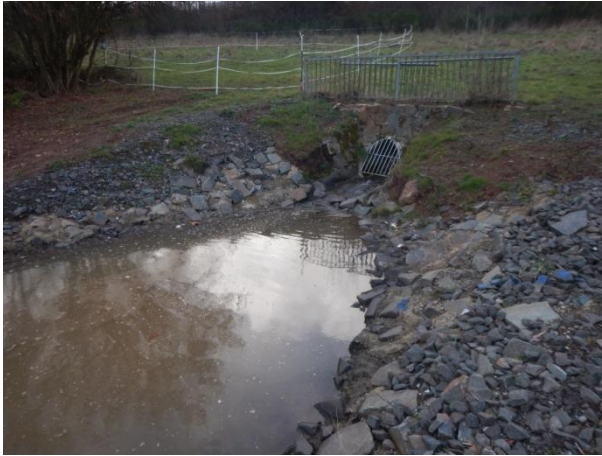
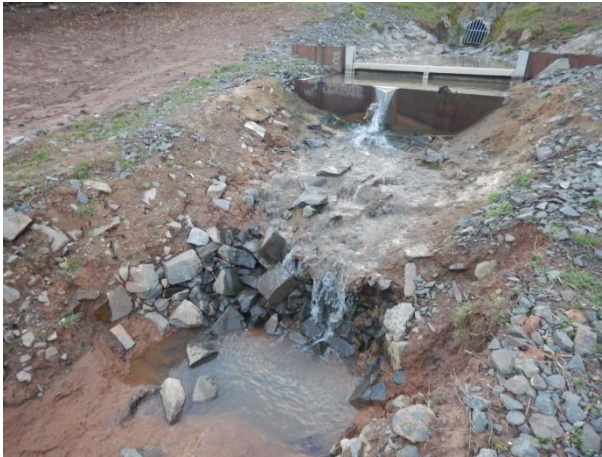
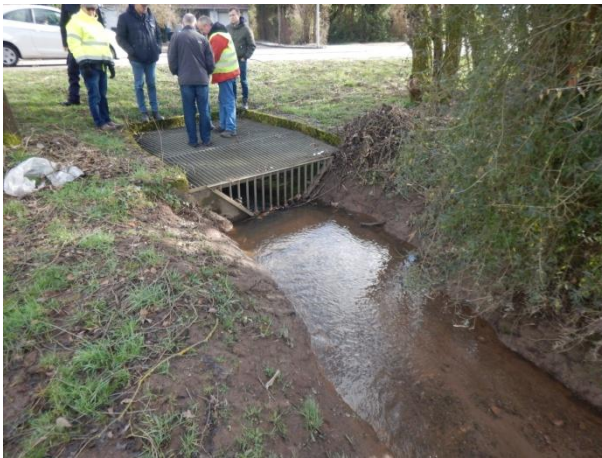
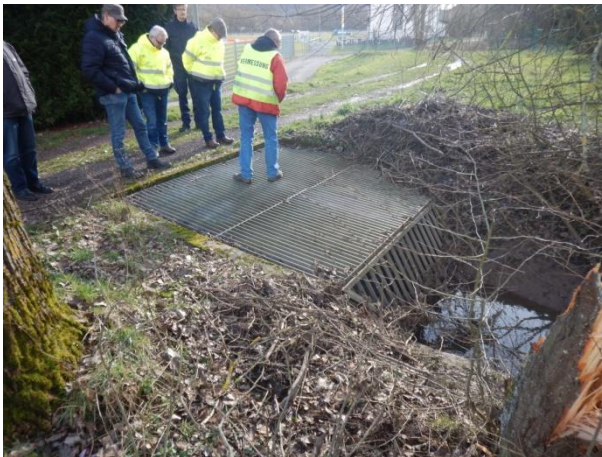
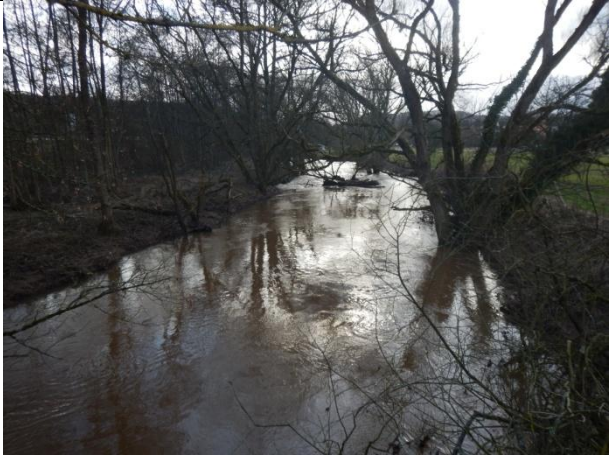
3

Auslass Trennsystem Gewerbegebiet:  
Einzugsgebiet im Trennsystem wird am  
Auslass bei der Starkregenberechnung  
berücksichtigt. Durchlass unter der Stra-  
ße (DN1000) wurde eingemessen. Ein-  
lauf am Sportplatz (DN1000) wurde  
ebenfalls eingemessen, entwässert di-  
rekt in die Blies flussabwärts der vor-  
handenen Brücke.

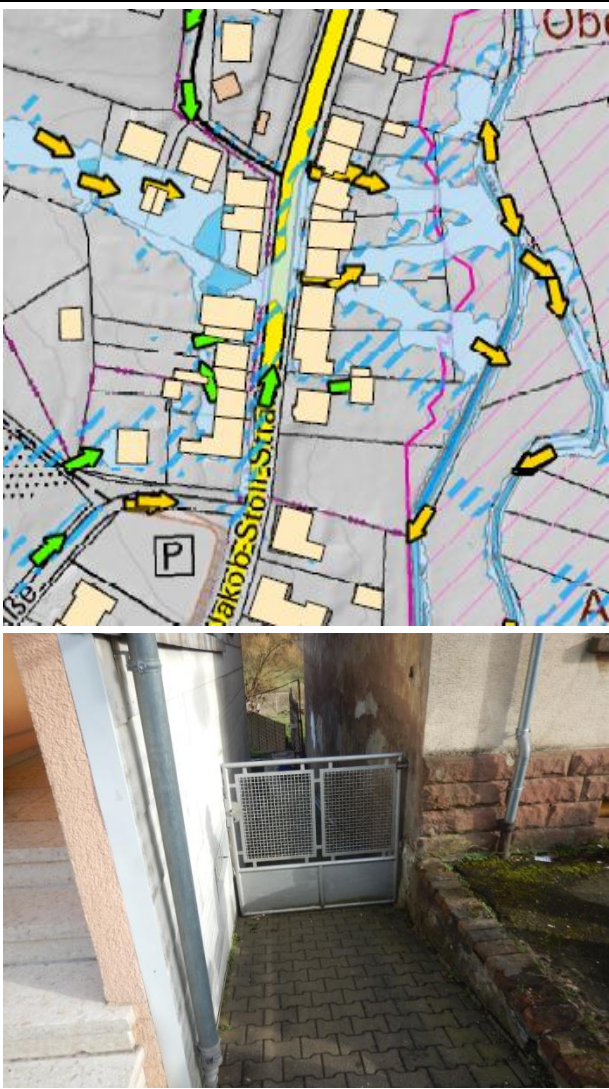
| 4 | | <p>Fließweg über die Jakob-Stoll-Straße wurde geprüft und für plausibel angesehen. Gespräch mit Anwohnerin geführt. Fließwege zwischen den Häusern geprüft und bestätigt.</p> |

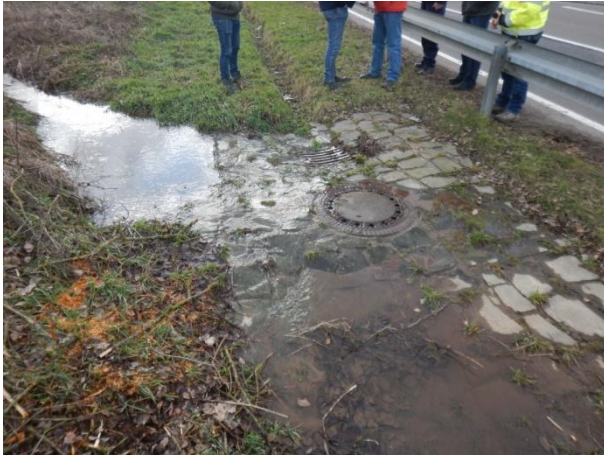
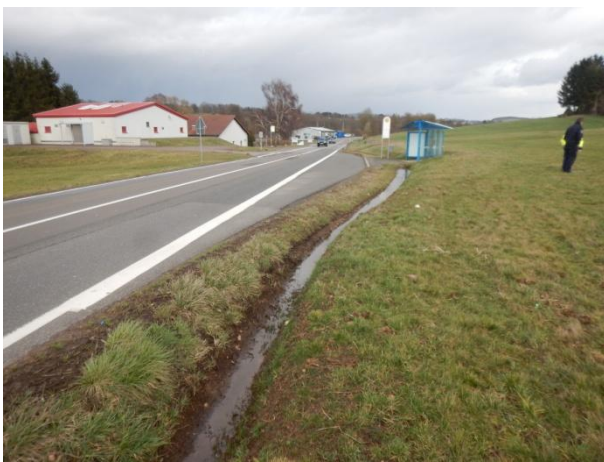
5

Wasserwerk Oberlinxweiler (Straße Wurzelbach): Durchlässe der Landstraße geprüft. Alle Durchlässe DN400 werden als verstopft angenommen. Flächen sind plausibel, Straße ist selten bis nie überflutet.
