## Protokoll - Ortsbegehung

| Projekt | Pilotprojekt „Erstellung eines Vorsorgekonzeptes Hochwasser und Starkregen für die Kreisstadt St. Wendel“ | |
| Thema | Ortsbegehung Nr. 14 St. Wendel Kernstadt | |
| Ort | Kernstadt St. Wendel (Ostteil) der Kreisstadt St. Wendel | |

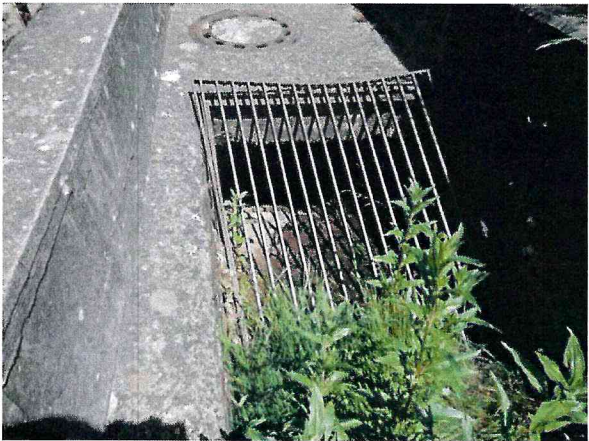
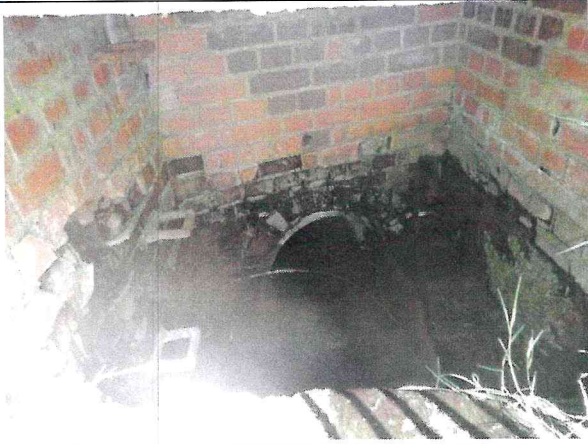
| Nr | Foto/Kartenausschnitt | Anmerkungen |
|---|---|---|
| 1 | | <p><u>Einlauf Bosenbach:</u></p> <p>Der Einlauf des Bosenbachs in den kanalisierten Abschnitt südlich des Cusanus-Gymnasiums wurde aufgemessen.</p> |

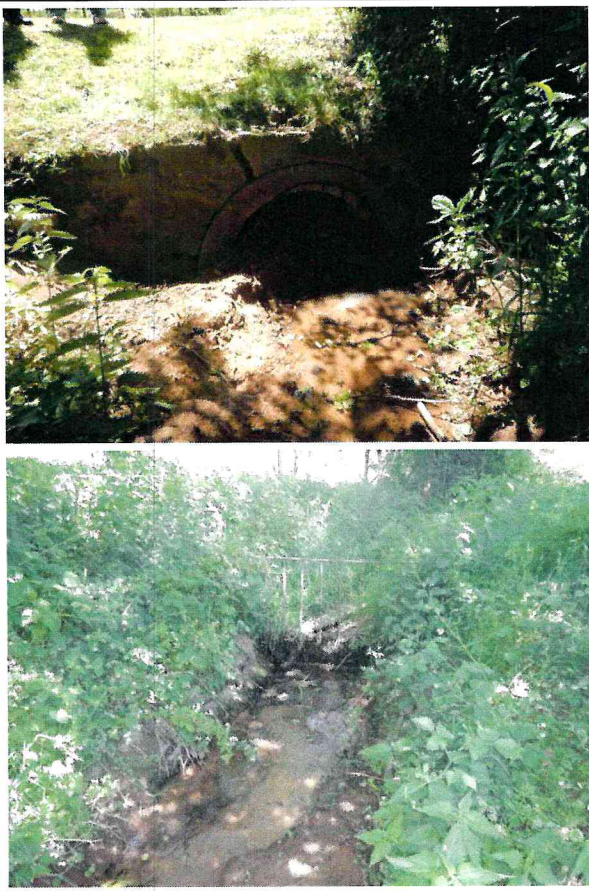
| 2 | | <p><u>Einlauf Flurgraben:</u></p> <p>Der Einlauf des Flurgrabens in den kanalisierten Abschnitt wurde aufgemessen . Der Einlauf war mit Sediment zugesetzt (60% der Querschnittsfläche war verklaust). Grabenaufwärts des Einlauf ist ein Rechen zur Zurückhaltung von Geschwemmsel vorhanden</p> |

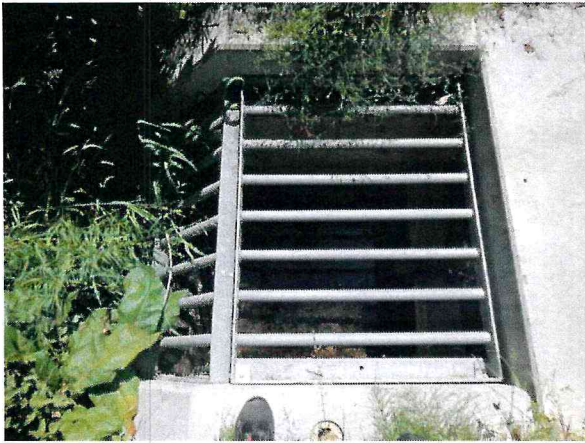
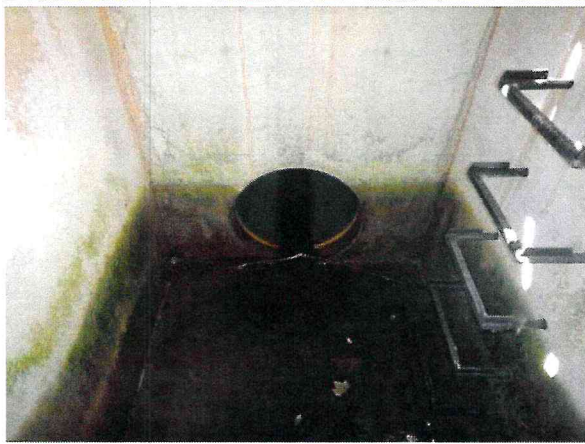
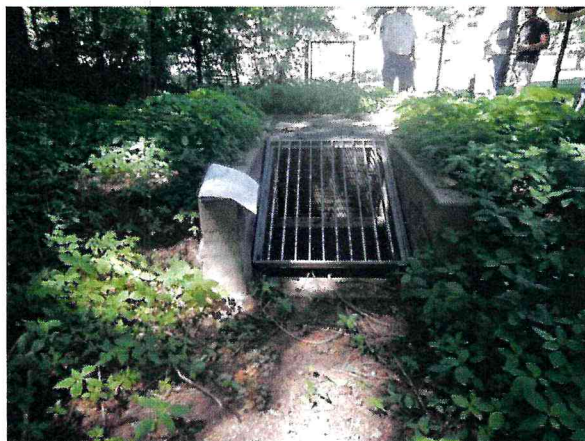
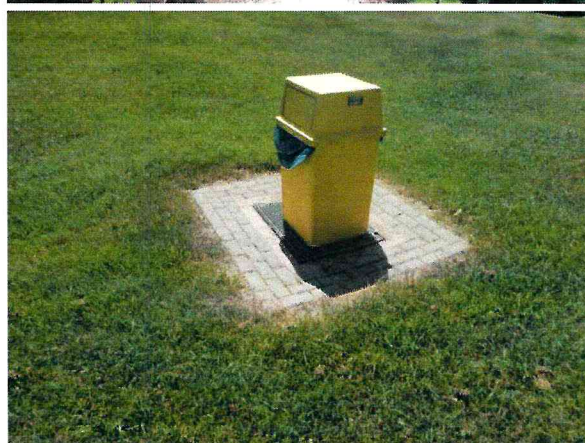
### Schwimmbad:

Oberhalb des Schwimmbadgeländes sind zwei grosse Einläufe (2 x DN600) vorhanden (einer davon der Wendelsborn) sowie 3 Regeneinläufe auf den Liegewiesen (2 davon mit Abfallbehältern zugestellt).

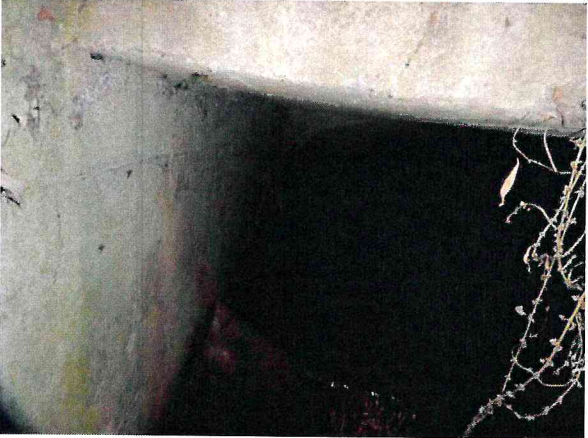
| 4 | <br> | <p><u>Missionshausstraße:</u></p> <p>Die drei Bäche (Bosenbach, Flurgraben und der Wendelsborn) fließen unterirdisch die Missionshausstraße der Blies zu. An der Blies beträgt der ovale Querschnitt 145 x 100 cm (B x H).</p> <p>Wasser, was nicht in den Einläufen gefasst wird, fließt oberflächlich auf der Missionshausstraße und verbleibt in einer grossen Mulde vor der Werschweilerstraße, die 2018 nicht überströmt wurde. Der neue Kirmesplatz wird auch teilweise überflutet.</p> <p>Im Verlauf des verrohrten Baches findet man bei Hausnr. 4 (roter Stern) eine offene Stelle des verrohrten Baches, die mit einem Gitter abgedeckt ist. Verdacht: Hier kann bei Überlastung der Verrohrung Wasser austreten aber auch wieder abfließen.</p> |

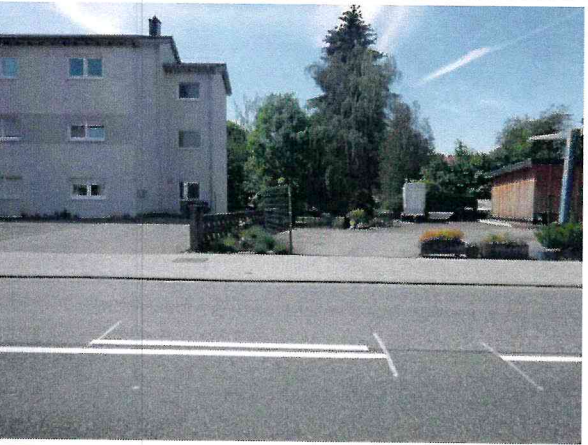
| 5 | | <p><u>Werschweilerstraße:</u></p> <p>Die Werschweilerstraße wurde nach Auskunft der Beteiligten nicht überströmt. Weiter talabwärts ist an der Dr.-Walter-Bruch-Schule eine Durchfahrt vorhanden.</p> |
